**Geruchs- und Lärmbelastung durch Firma Eu-Rec Plast GmbH, Trier Hafen, Ostkai 8**  
Bezug: Ihr Schreiben vom 21.11.2013, AZ: 314-56-211-1/2013

## II. Lärmbelastung

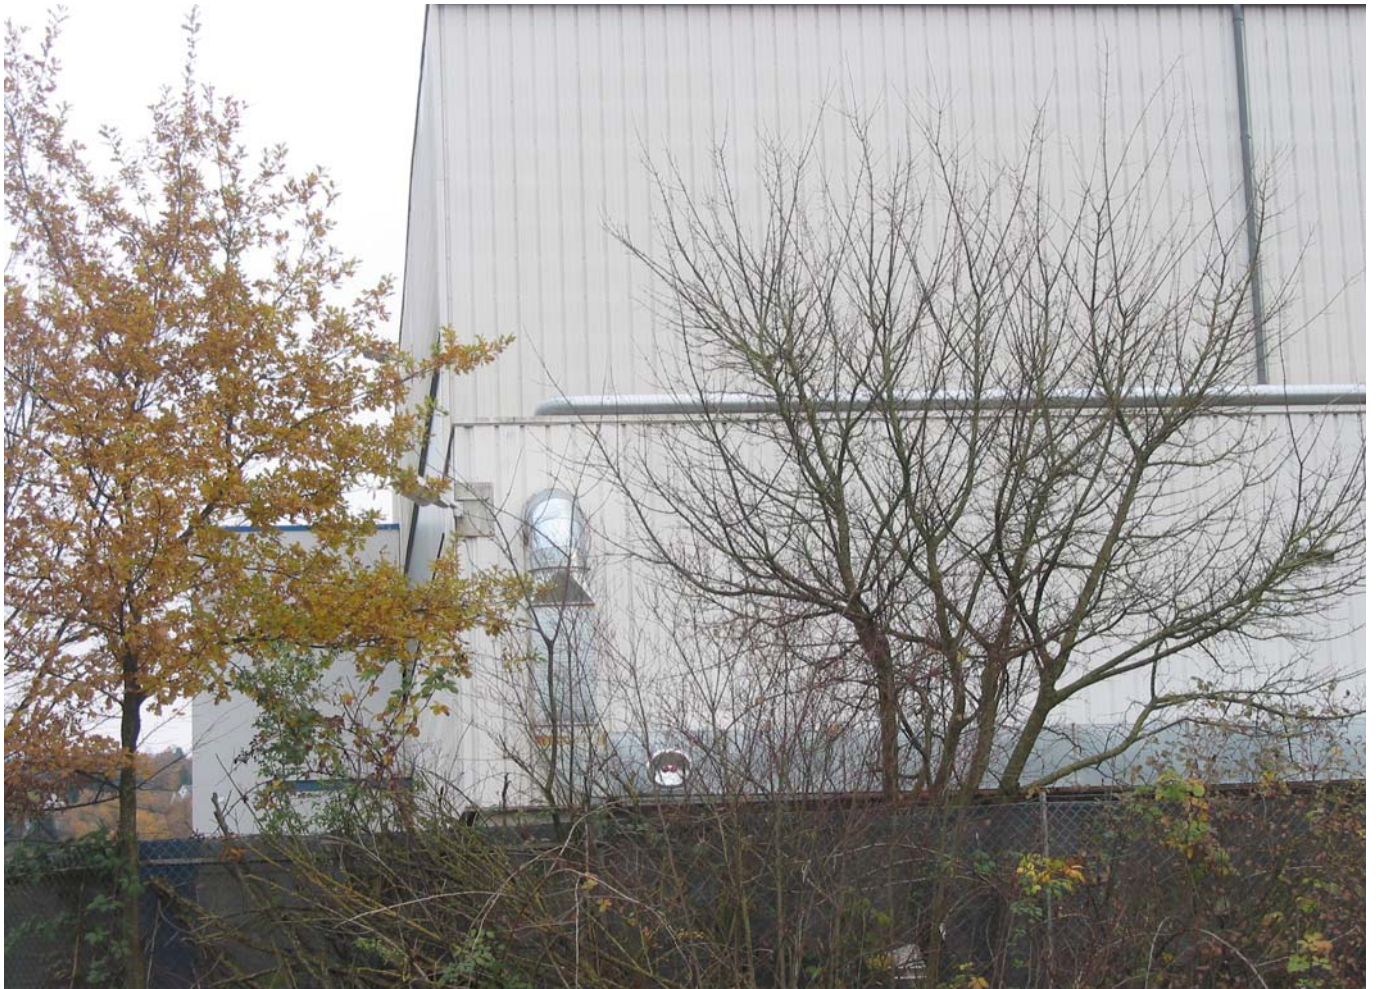
Foto 1 zeigt die linke Gebäudeecke, an der in der Tat ein früher vorhandener Auslass nunmehr über eine Rohrleitung mit dem Kamin verbunden worden ist.

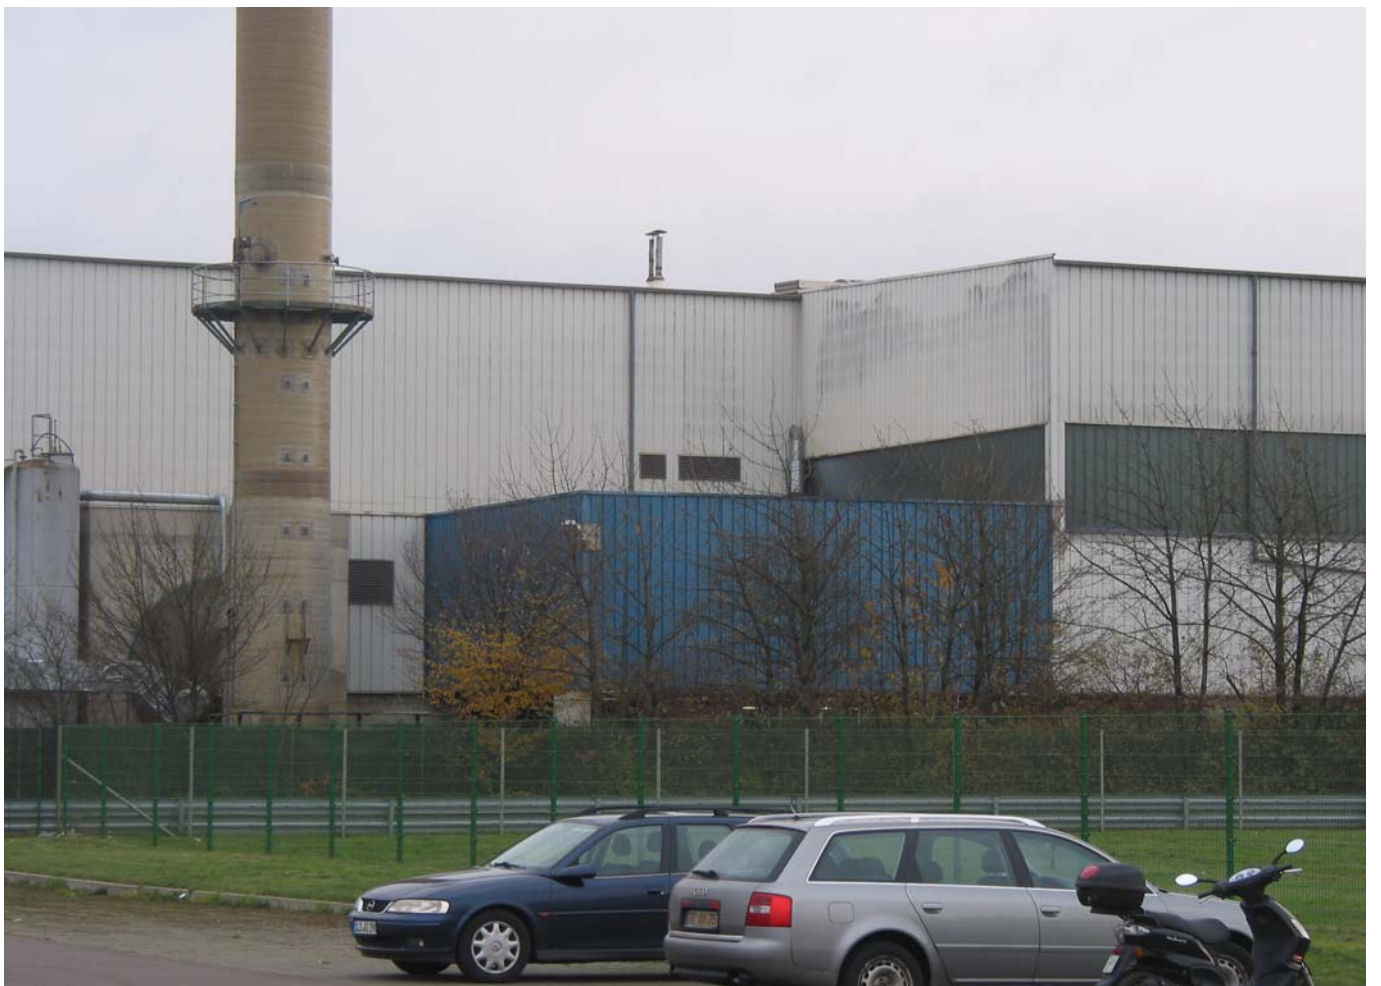
Foto 2 zeigt die Wand rechts vom Kamin, wo einmal zwischen Kamin und blauem Anbau ein Durchlass erkennbar ist.

Die stärkste Lärmquelle jedoch sind die beiden Gitter über dem blauen Anbau, die nach unserer Meinung noch immer – je nach Bedarf – zur Entlüftung der Halle genutzt werden. Die hohe Positionierung dieser Öffnungen ist der Grund für die ungehinderte Ausbreitung des Lärmpegels in Richtung unserer Wohngebiete.

Die immer wieder beanstandeten Lärmbelastungen durch Eu-Rec dürften hier ihre Ursache haben. Selbst wenn man diese Öffnungen für unverzichtbar halten sollte, wäre mit geringem Aufwand eine Schallkulissee zu installieren, die diese freie Lärmausbreitung wirksam verhindern könnte.
